Hauskundliches Gutachten zu einem Speicher in Oiste (Ldkr. Verden)

**Hof Kuhlmann in Oiste (Samtgemeinde Thedinghausen), Oister Dorfstraße 15
(früher Oiste Nr. 29)**

Der Speicher

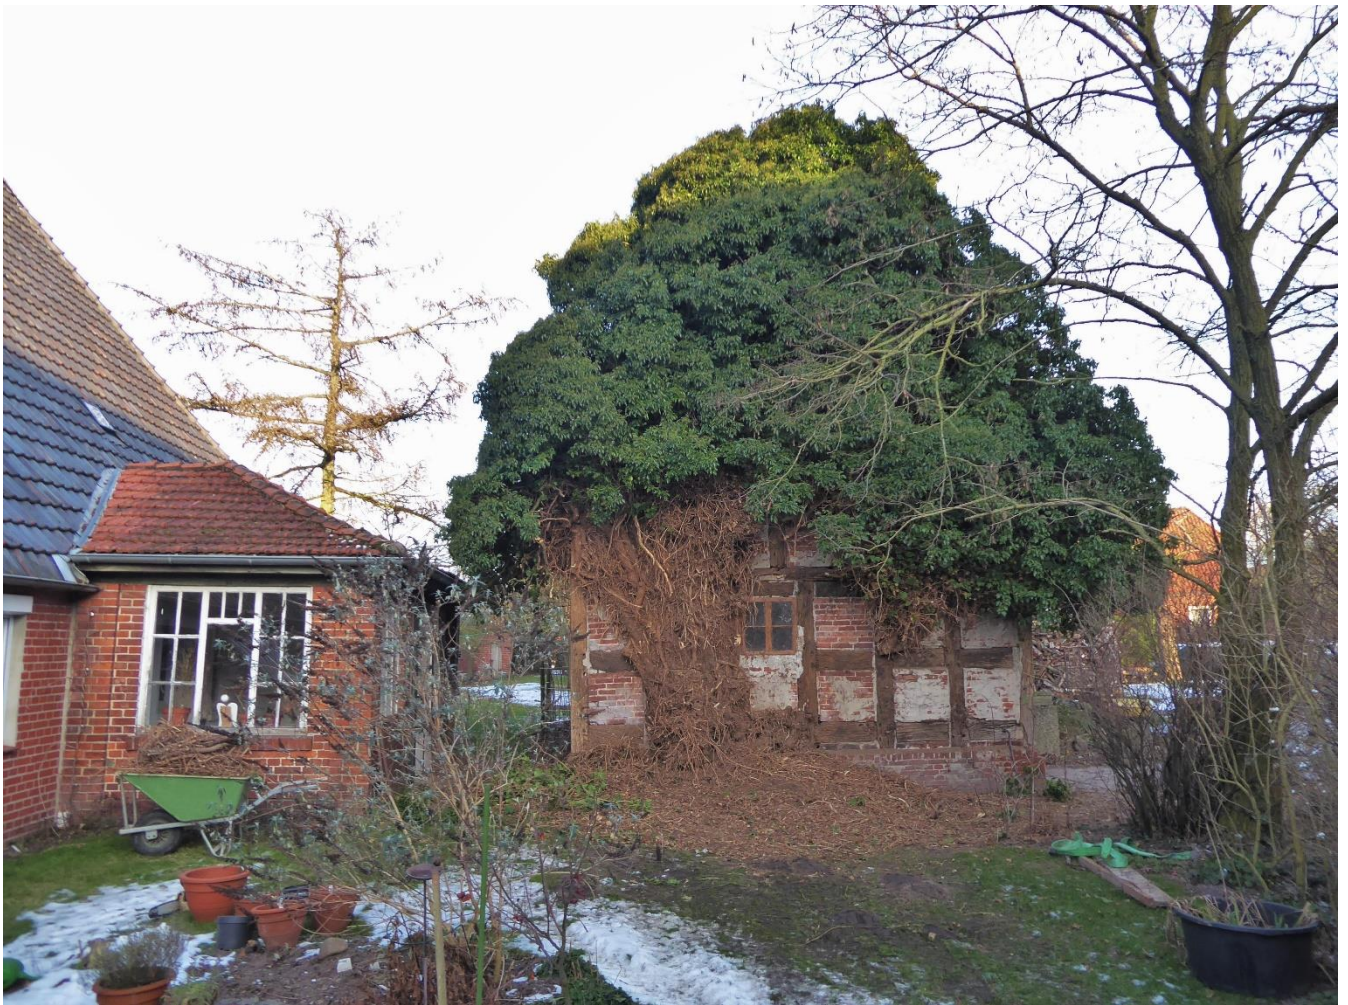
Blick auf den Speicher im Januar 2017. Links das Wohnhaus mit seitlichem Windfang.

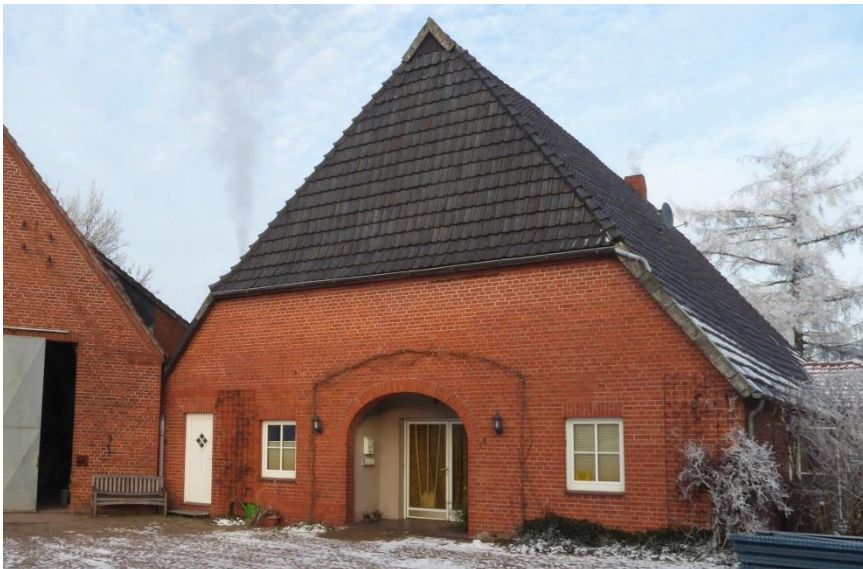
Januar 2017

Auf dem Hof in der Oister Dorfstraße stehen zwei historische Gebäude, ein niederdeutsches Hallenhaus und ein Speicher. Beide sollen abgerissen und durch ein neues Wohnhaus ersetzt werden. Das niederdeutsche Hallenhaus hat vor allem durch neuzeitliche Anpassungen nach 1945 seinen ursprünglichen Charakter verloren (neue Außenwände, Diele parzelliert, sprossenlose Wärmeglas-Fenster). Durch dendrochronologische Untersuchungen der komplett erhaltenen Balkendecke konnte das Gebäude auf 1561 d datiert werden, erneuert wurde es 1690 d und mit Hilfe von historischen Fotos ist eine äußere Versteinerung der Außenwände in die Zeit um 1900 zu datieren. Ein Balken wurde bereits 1561 wiederverwendet und im Winter 1480 d gefällt.¹ (Dieses Gebäude wurde April/Mai 2017 abgebrochen. Eine Dokumentation befindet sich im Bauernhaus-Archiv in Syke.)

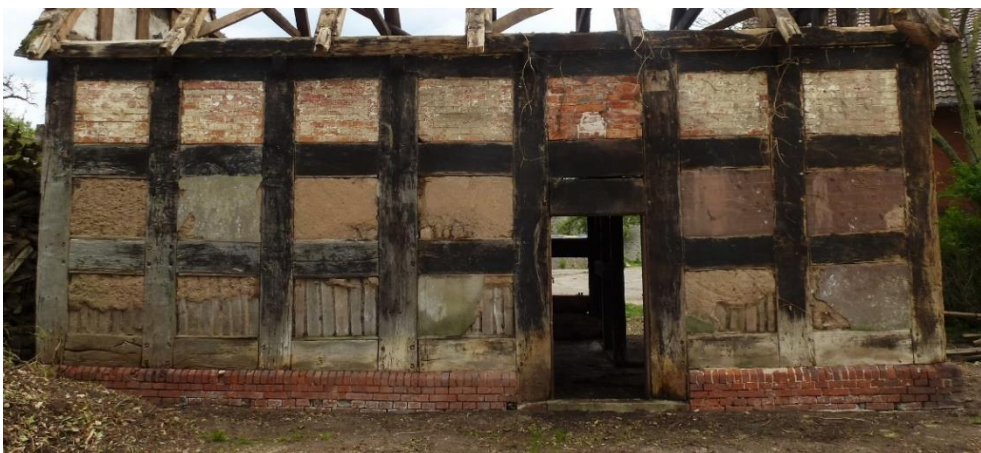
Nördliche Traufwand

Die Gefache des Speichers waren bereits ursprünglich mit Backsteinen ausgefacht (es gibt keinerlei Spuren von Staken bzw. Stakenlöcher). Das ist kein Einzelfall. Auf mehreren großen Meierhöfen entlang der Weser konnten Speicher des 17. und 18. Jahrhunderts mit Backsteinausfachungen dokumentiert werden³ bei Speichern des 19. Jahrhunderts war das sogar der Normalfall. Der Oister Speicher hatte im Erdgeschoss drei Räume. Der mittlere Raum war durch eine Tür zugänglich, die auch später, also am heutigen Standort, als einziger Zugang in das Gebäude erhalten blieb. Dieser mittlere Raum war auf beiden Seiten zu den angrenzenden Räumen durch Fachwerkwände getrennt. Während die östliche Trennwand erhalten blieb, wurde die frühere westliche Trennwand entfernt. Der Zugang in den westlichen Raum erfolgte durch eine Tür, die sich wie die Tür des mittleren Raumes in der nördlichen Traufwand befand (siehe Zeichnung oben sowie Blatt 2 – Rekonstruktion 1730).

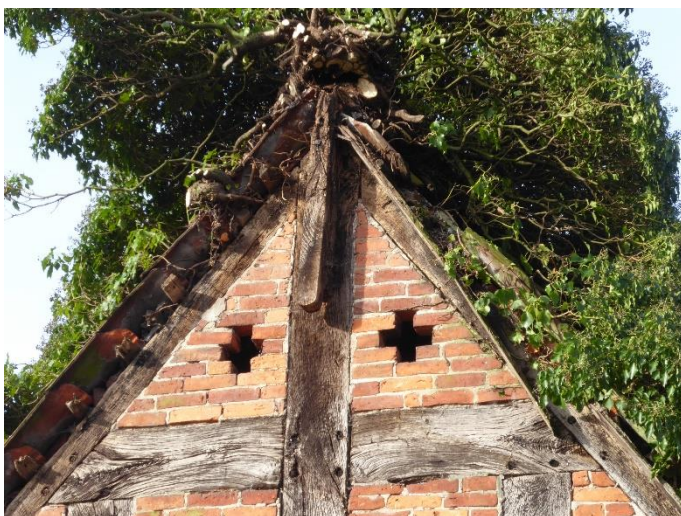
Das repräsentative Aussehen des Speichers - kräftiges Fachwerk mit hohem Untergeschoss, Backsteinausfachungen und großen Fensteröffnungen - wurde noch durch Giebelpfähle gesteigert. An der östlichen Giebelspitze fand sich noch der Rest eines Giebelpfahls. Er ist charakteristisch für viele ältere Speicher der Region, aber auch städtischen Fachwerkgebäuden in Verden, Hoya und Nienburg. Häufig findet man nur noch die Halterung des Pfahls, wie auch bei diesem Gebäude auf der westlichen Giebelseite.

Giebelpfahl an der östlichen Giebelseite

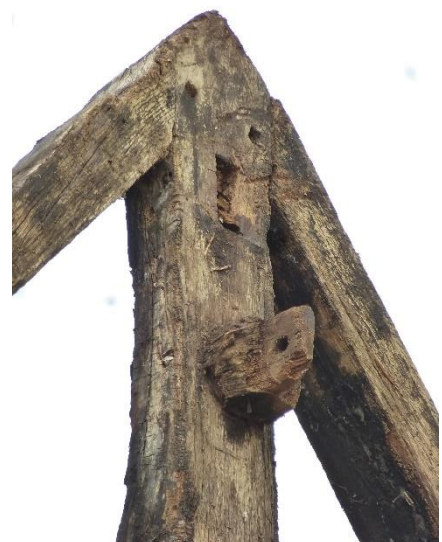
Westliche Giebelspitze

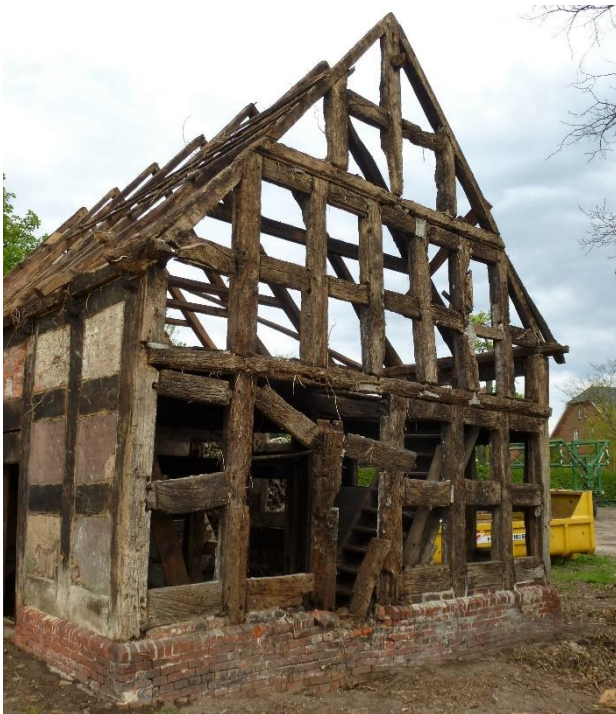
Westlicher Giebel

Wie bereits beschrieben, wurde das Fachwerk des westlichen Giebels in Teilen 1822 d erneuert. Wenn auch die Oberflächen durch Witterung und noch mehr durch den jahrzehntelangen Bewuchs mit Efeu stark gelitten haben, so ist doch eine optische Abweichung gegenüber dem ursprünglichen Fachwerk sichtbar: Die Querschnitte der Hölzer (Ständer, Riegel, Rähme) sind deutlich schwächer, die Gefache kleiner, dafür die Anzahl an Gefachen höher.

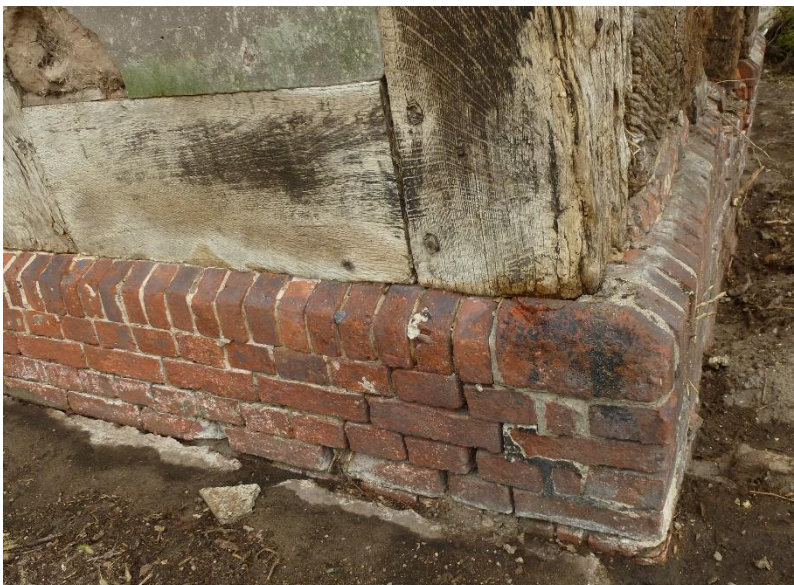
Als der Speicher auf die Südseite des Haupthauses in Oiste Nr. 29 versetzt wurde, hatte er bereits mindestens 100 Jahre an einer anderen Stelle auf dem Hof oder im Dorf gestanden. Die Ausrichtung nach den Himmelsrichtungen wird die gleiche gewesen sein wie am neuen Standort. Anders ist die Erneuerung des Westgiebels - westliche Hausseiten leiden am meisten unter Bewitterung - kaum zu erklären. Ebenfalls werden die Grundschwellen sowie die Ständerfüße so weit angegriffen gewesen sein, dass man sich zur generellen Kürzung bis auf die untere Riegelkette entschloss. Als Höhenausgleich wurde ein Fundament mit relativ hohem Backsteinsockel errichtet, wobei für die oberste Rollschicht speziell geformte Backsteine verwendet wurden, die durch die Schräge das Regenwasser nach außen ableiten.

Rotsteinsockel

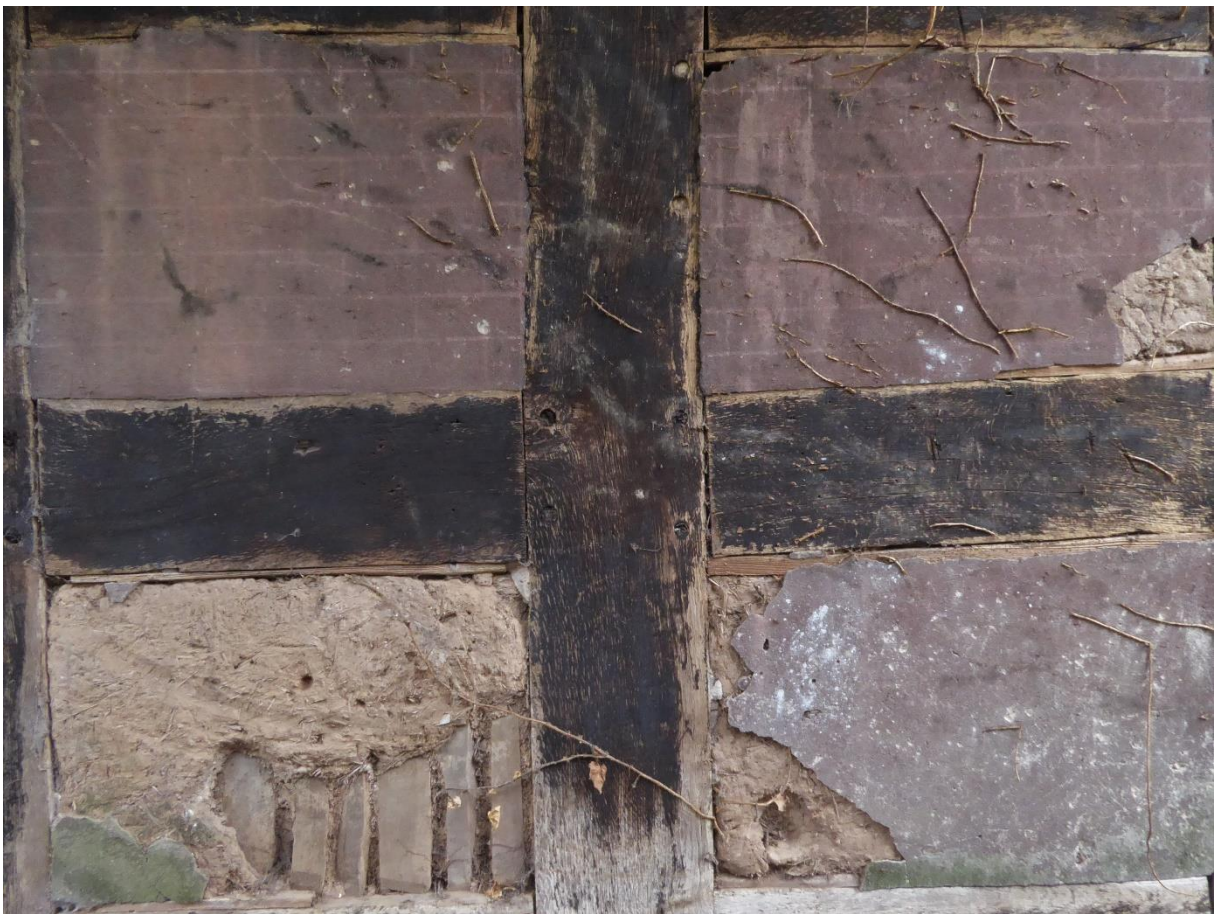
Für die Ausfachung der Gefache wurden zweitverwendete Backsteine (Handstrichziegel) verwendet, die wahrscheinlich schon in dem Bau von 1730 verwendet worden waren. Da diese offenbar nicht in einer ausreichenden Menge zur Verfügung standen, wurden mehrere Gefache mit Lehm geschlossen (nördliche Traufwand: bis auf die oberste Reihe alle Gefache, südliche Traufwand: ein mittleres großes Gefach). Als Haltegerüst für den Lehm wurden dicht gestellte, senkrechte Staken verwendet. Diese wurden mit kleinen Vierkanteleisten sowohl unten als auch oben in den Fächern befestigt. Einer Mode entsprechend wurden diese Gefache gegen Ende des 19. Jahrhunderts mit einem Zementputz überzogen und geglättet und anschließend mit einer Ziegelsteinoptik - roter Grund mit weißen Fugen - übermalt. Dahinter stand die Idee, ein Gebäude aus Backsteinen sei wertvoller als aus Lehm.⁵ Zusätzlich wurden aber auch zu Gunsten einer gewissen optischen Einheitlichkeit alle anderen Gefache, auch die mit Backsteinen gefüllten, übermalt.

Nördliche Traufwand: Staken und Lehm, Zementputz und restliche Übermalung mit Fugenbild.

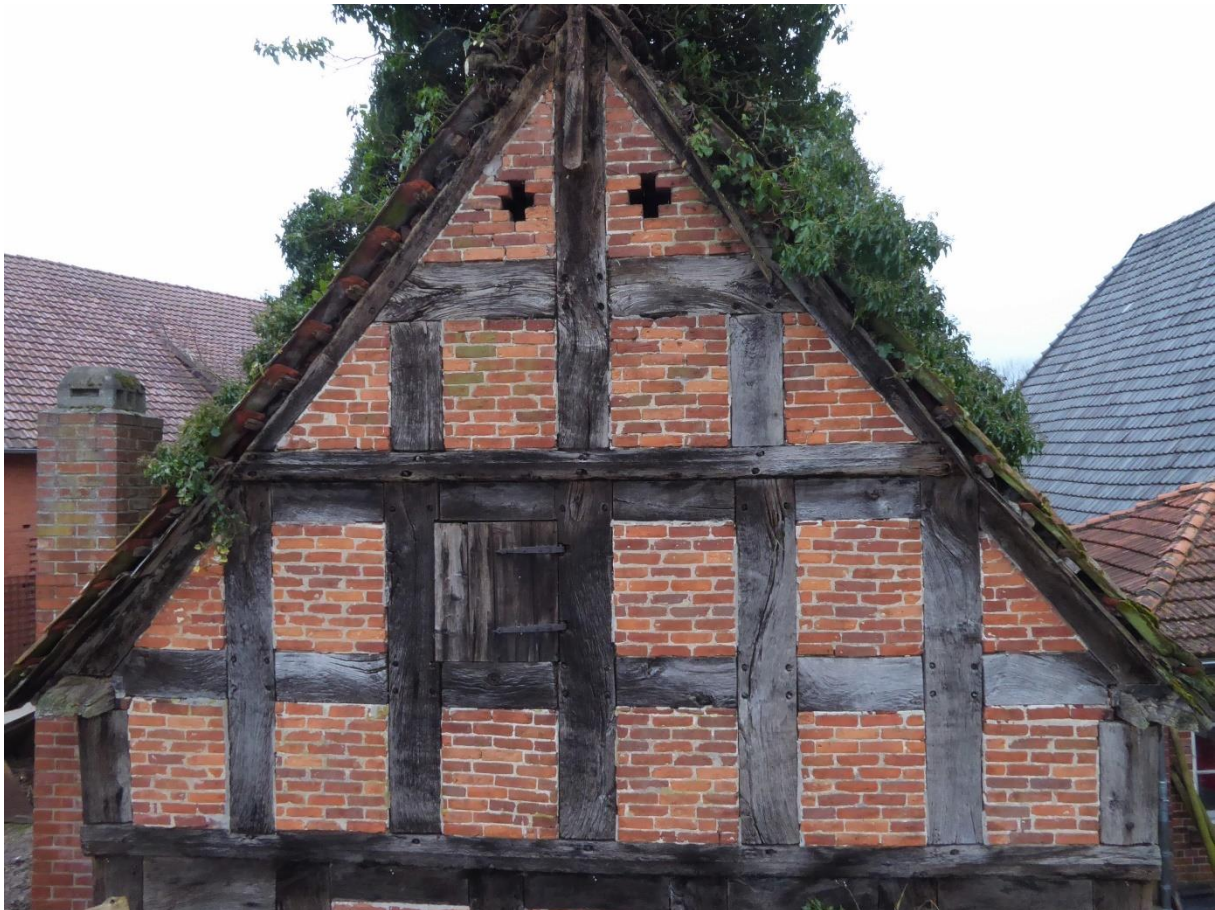
Auf eine besondere regionale Konstruktion, die sich auch bei diesem Bau findet, muss gesondert hingewiesen werden: Die an den beiden Giebeln vorkragenden oberen Stockwerke stehen jeweils in Höhe der inneren Balkenlage auf einem vorstehenden Rähm. Diese Rähme sind jeweils in den beiden zurückliegenden Eckständern eingezapft und zugleich vorgeblattet. Um diese Blätter gegen Witterung zu schützen, wurden oberhalb der Blätter Bohlen in Stärke der Vorkragung auf die Eckständer genagelt, die die Freiflächen zwischen den Rähmen und seitlichen Wandrähmen ausgleichen.⁶

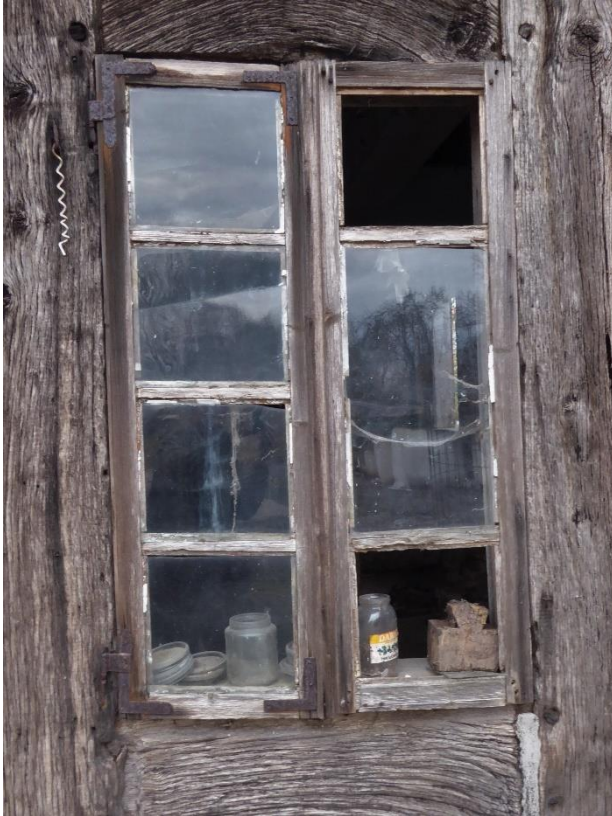
Im Untergeschoss sind drei Fenster überliefert, sie stammen vermutlich aus der Zeit des Wiederaufbaus. Zwei davon befinden sich im östlichen Raum, das dritte in der südlichen Traufwand zur Belichtung der innen liegenden kleinen Diele. Wenn auch die Funktionsfähigkeit der Fensterflügel nicht mehr gegeben ist, ist schon auf Grund ihres Alters ihre Bauart interessant. Sie wurden aus einfachem Weichholz gefertigt und ohne Farbanstrich, sind also holzsichtig. Jedes Fenster besteht aus zwei Flügeln, der eine fest im Fachwerk eingenagelt, der jeweils zweite, bewegliche Flügel wurde mit Winkelbändern an einem angrenzenden Ständer mit Hespren befestigt. Jeder Flügel verfügt über drei Fenstersprossen und vier Scheiben. Diese Art Fenster ohne Fensterrahmen waren bis zum Ende der Fachwerkkultur um 1900 weit verbreitet.

Fenster in der Südwand.

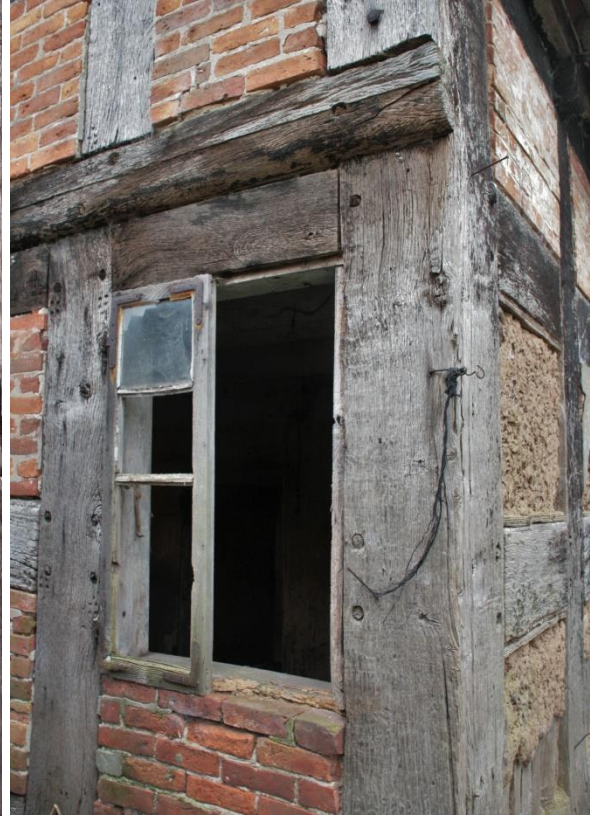
Fenster im östlichen Giebel.

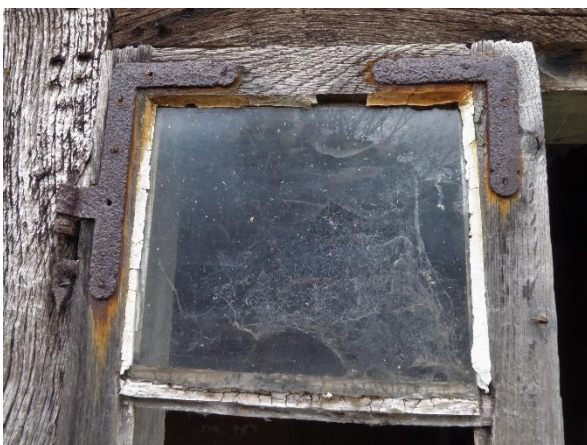
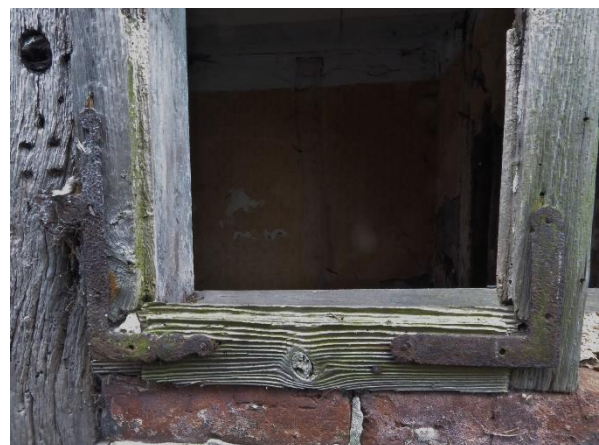
Fensterrahmen gibt es zwar seit der Barockzeit, kamen aber als konstruktive Notwendigkeit erst mit dem Massivbau in der zweiten Hälfte des 19. Jahrhunderts in Mode. Die hier verwendeten Winkelbänder, mit denen die Fensterflügel versehen sind, stammen z. T. von verbrauchten älteren Fenstern und wurden hier zweitverwendet wieder eingebaut. Innen werden die beweglichen Fenster mit Vorreibern an den fest eingebauten Flügeln arretiert.

Unterschiedliche Fensterbänder sind ein Hinweis auf Zweitverwendung.

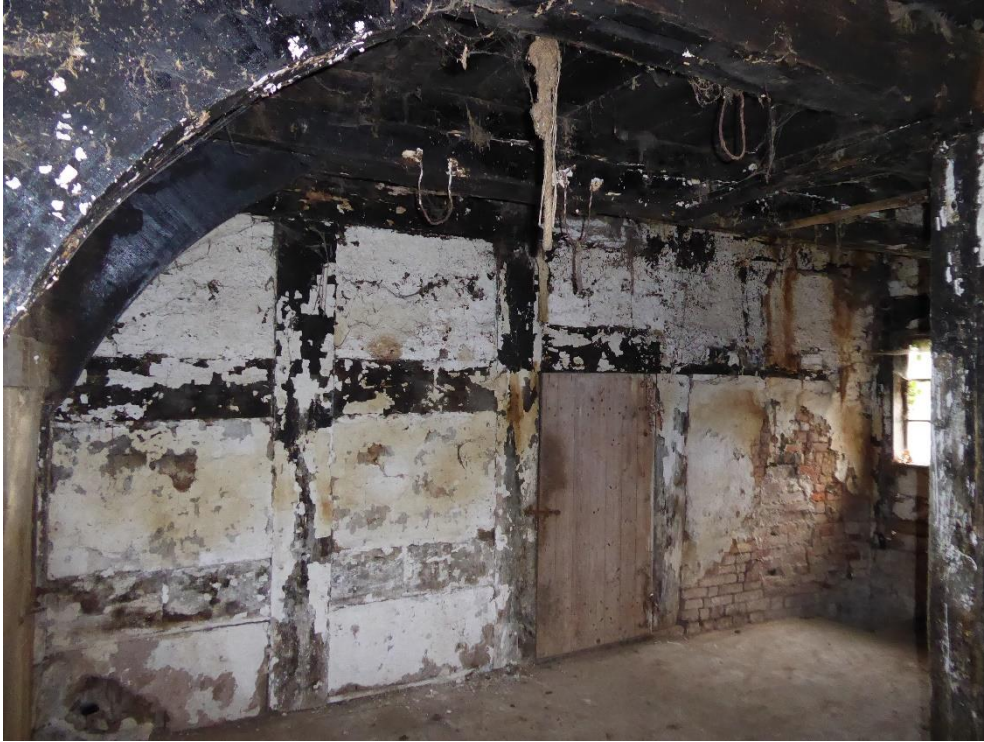
völlig rußgeschwärzten Wänden und rußgeschwärzter Decke zeigt. Die Trennwand zwischen dem östlichen und dem ursprünglich mittleren Raum ist weitestgehend erhalten geblieben. Allerdings zeigt sich neben der Tür (das Türblatt ist neu, zeigt aber die ursprüngliche Aufhängung mit zwei barocken Türhängern, aufgehängt an kräftigen Hesperen) in der Mitte der Fachwerkwand ein Türpfosten, der abgesägt wurde und ursprünglich zum weiter südlich befindlichen Stummelständer gehörte.

Blick in die kleine Diele mit Herdplatz.

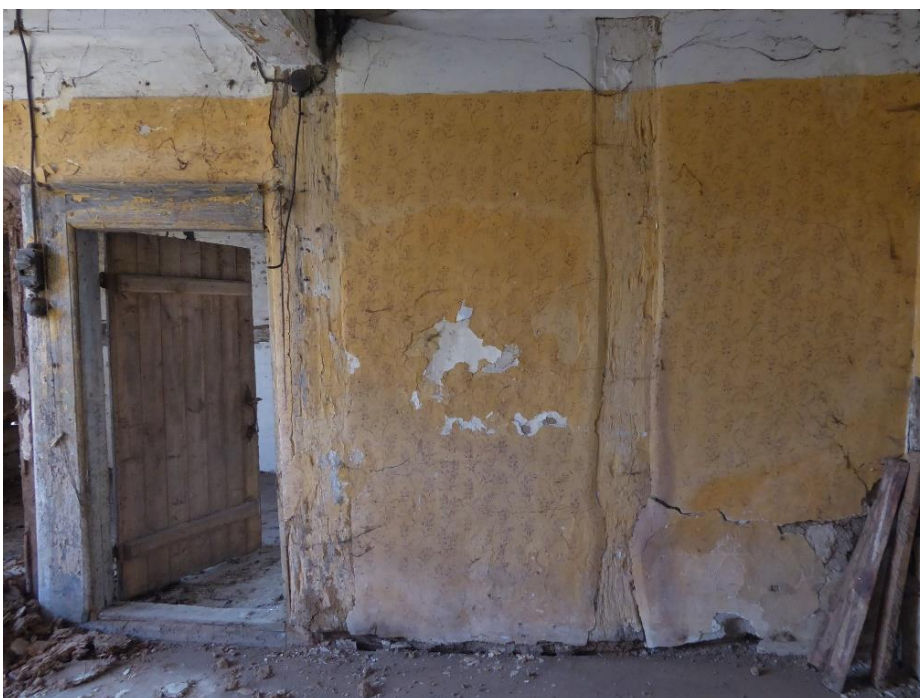
Wir haben es hier offenbar mit einer Wohnnutzung zu tun, die in keinem direkten Zusammenhang mit dem Bauern selbst, sondern eher mit der Unterbringung einer Häuslingsfamilie des Bauern zu tun hat. Der schon 1730 für eine Wohnnutzung vorgesehene östliche Raum stellt sich auch eindeutig als im 19. Jahrhundert genutzte Stube dar. Neben dem bereits beschriebenen Ofen wurden die Außenwände des Raumes auf Ständerstärke mit Lehm geputzt, dann mit Kalk dünn überzogen und mit einer hochwertigen Schablonenmalerei dekoriert. Die braune Schablonenmalerei (zwei verschiedene Gräser mit Blüten) stehen auf einem hell-ockerfarbigen Grund. Die Decke des Raumes, sowohl die Balken als auch die Eichenbohlen, wurden völlig überputzt und weiß gekalkt.

Schablonenmalerei in der Stube.

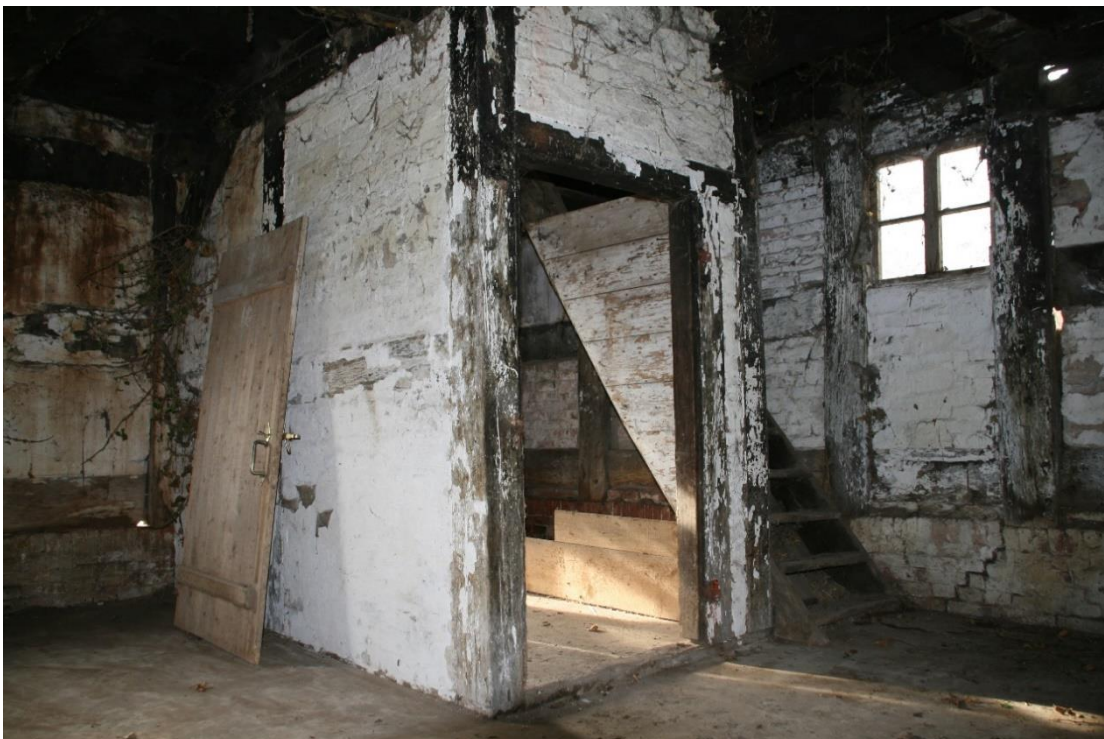
Die ursprüngliche, zweite Trennwand des Gebäudes wurde völlig entfernt. Stattdessen entstand in der südwestlichen Gebäudeecke ein kleiner Fachwerkraum (ca. 6 qm) aus zweitverwendeten Fachwerkteilen, der von einer an den westlichen Giebel angelehnten Treppe zum Boden durchschnitten wird. Vermutlich befand sich hier eine kleine Kammer mit Wandbett für die Häuslinge. Durch die Abtrennung von der kleinen Diele war diese Raum rauchfrei zu halten.

Kleine Kammer (6 qm) und Treppe zum Boden.

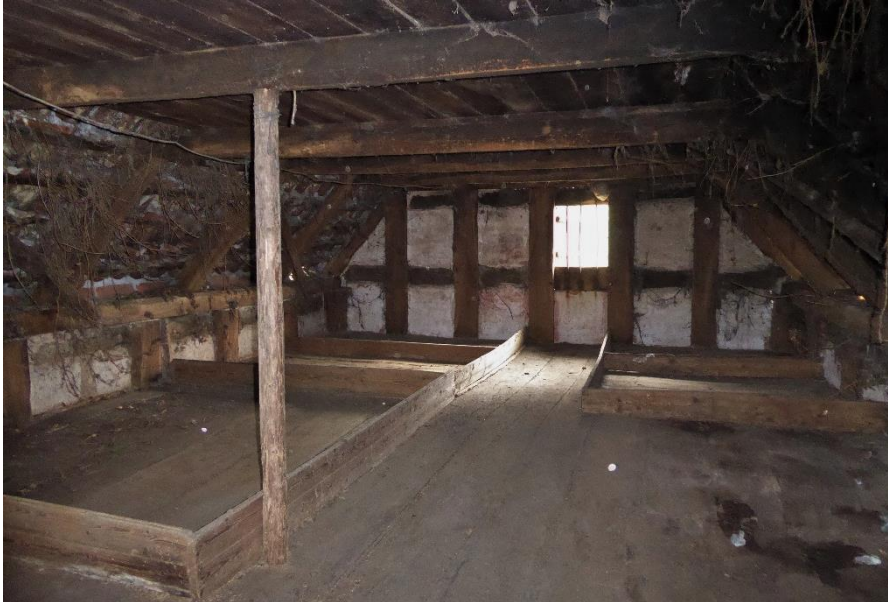
Die steile Treppe zum Boden wurde durch eine horizontale Holzklappe vom Untergeschoss getrennt. Der Bodenraum selbst ist ungeteilt und wird nur in Bodennähe von senkrecht stehenden Brettern (Höhe ca. 25 cm) in mehrere Sektionen getrennt. In jedem Sektor konnte eine andere Getreidesorte gelagert werden. In der Mitte des Bodenraumes verläuft ein Gehweg von einem Giebel zum nächsten. Beide Giebelseiten verfügen innerhalb des Fachwerks über eine Holzklappe als Fenster zur Belüftung und Belichtung des Raumes.

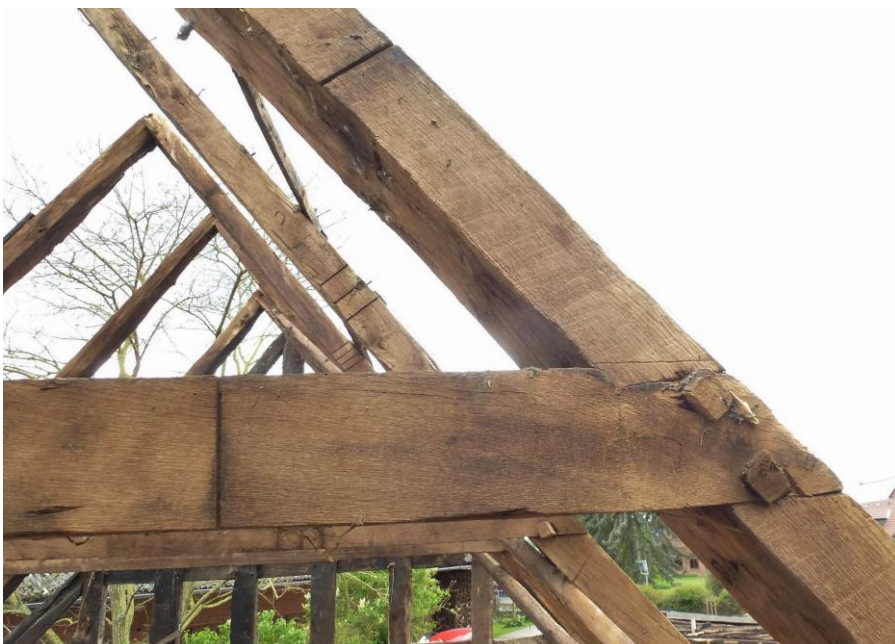
Über der bereits beschriebenen Bodentreppe befindet sich eine zweite Treppe zum Spitzboden, der sich auf der Kehlbalkeanlage befindet. Das Dachwerk besteht aus fünf Gebinde, jedes Gebinde hat zwei Sparren, verbunden mit den Kehlbalken, die aufgeblattet auf die Sparren mit jeweils zwei Fugennägeln gehalten werden. Diese fünf Gebinde sind mit Abbundzeichen vom Zimmermann gekennzeichnet, stehen aber nicht in der korrekten Reihenfolge. Nach röm. I, III, IIII, V folgt II. Die Reihenfolge wurde offenbar beim Wiederaufbau nicht eingehalten und verwechselt.

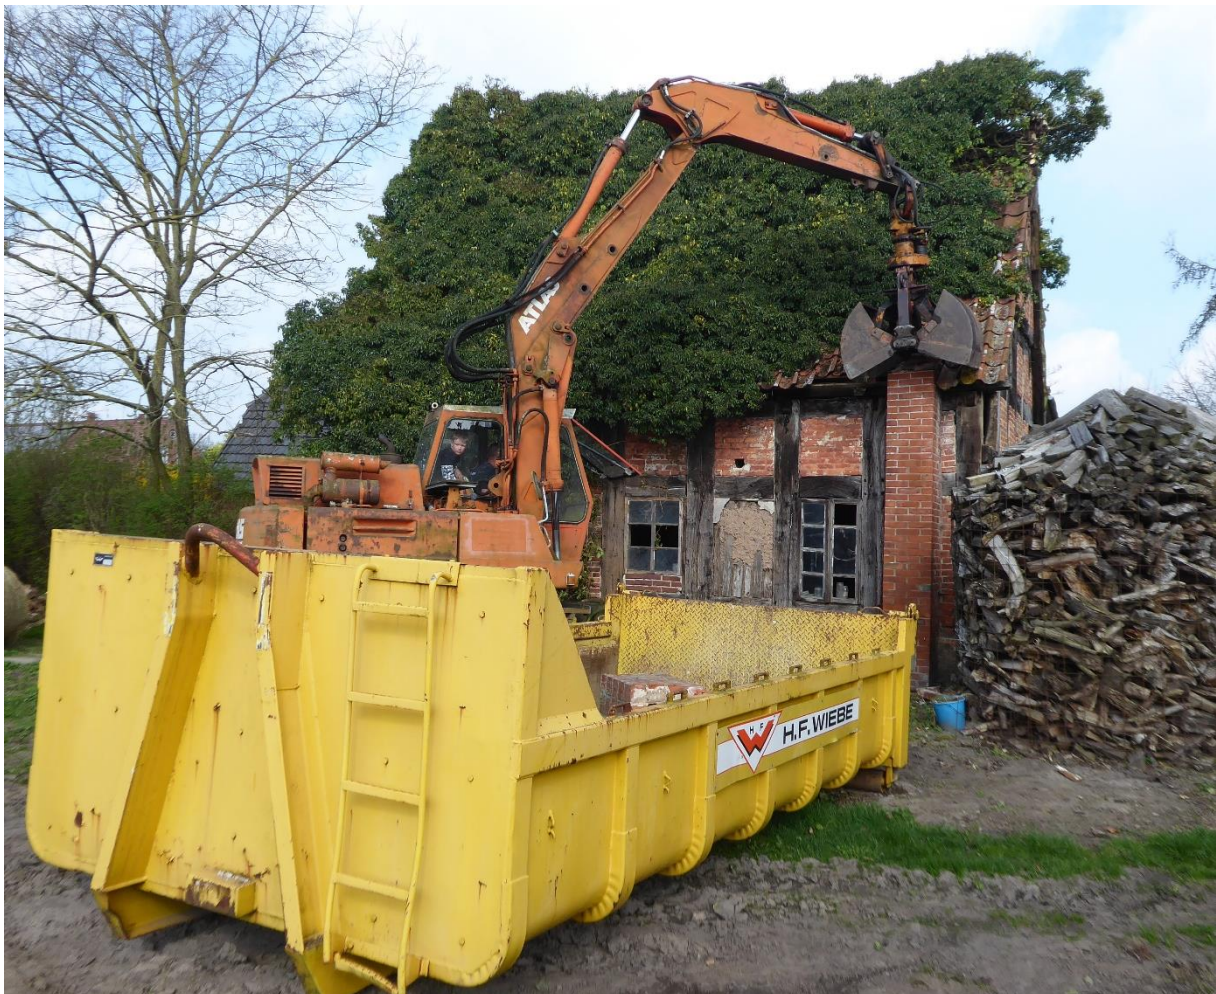
Eine weitere Nutzungsänderung ergab sich nach dem Krieg durch Flüchtlinge. Eine Beheizung mit einem Hinterladerofen und offener Herdstelle war natürlich nicht zuzumuten. So gab es mehrere kreisrunde Öffnungen in der südlichen Traufwand, wie sie typischerweise für Öfen mit nach außen geführten Ofenrohren entstehen. Auch das hatte mal ein Ende, als ein neuer, bodengleicher Schornstein vor die Außenwand gestellt wurde, an dem ein Stubenofen oder Küchenherd angeschlossen werden konnte. Die letzte Änderung war eine nachträglich eingebaute Tür in der südlichen Traufwand. Sie diente als Zugang für den Hofhund, der in der kleinen Kammer seinen Schlafplatz hatte und sich selbständig nach draußen in einen Zwinger bewegen konnte.

Beginn des Abbaus im April 2017. Der für die Flüchtlinge gebaute Schornstein wird vorsichtig von der H. F. Wiebe Stiftung abgetragen.
