Hauskundliches Gutachten zu einem Schafstall in Rohrsen (Ldkr. Nienburg/Weser)

Besitzer: Hans-Joachim Hühneke, Dorfstraße 28, 31627 Rohrsen

Standort des Schafstalls: Dorfstraße 26, 31627 Rohrsen

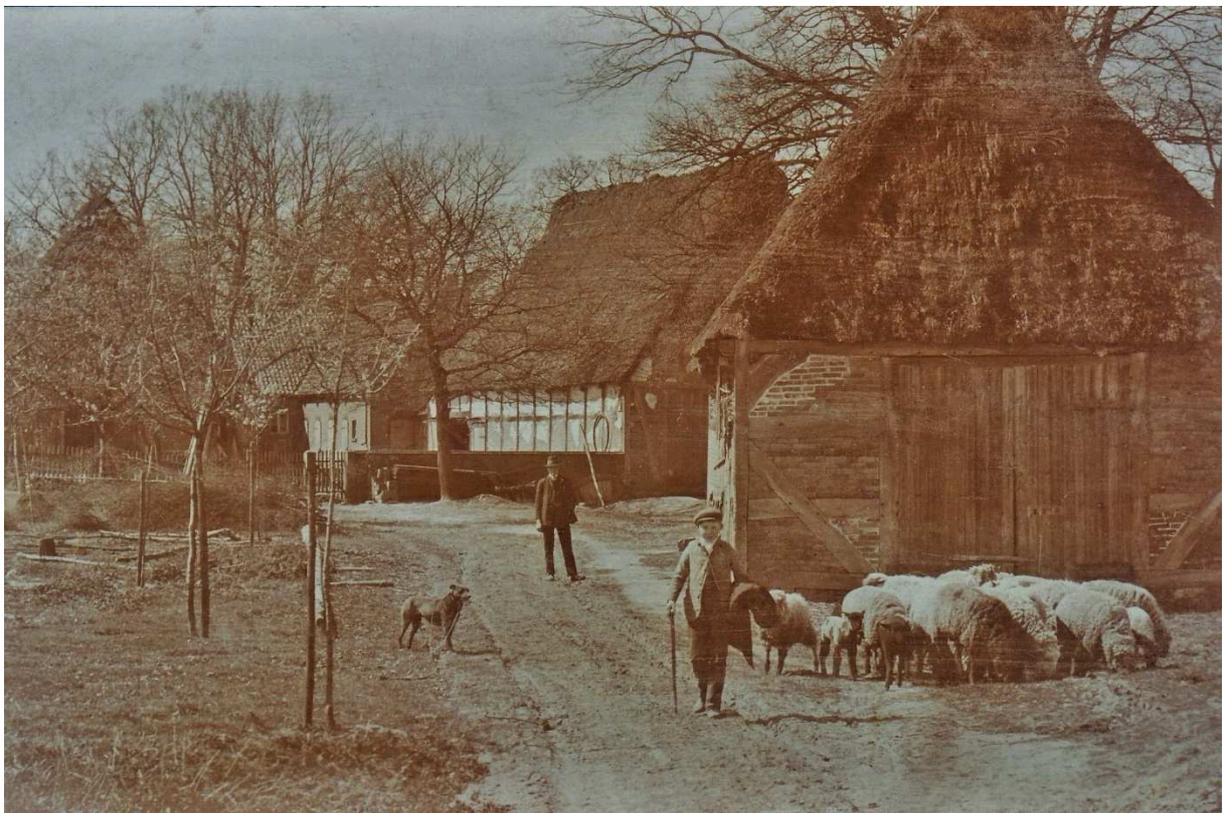
Foto: Blick von der Straße auf die Hofstelle. Rechts der Schafstall (noch mit Strohdach) mit Schäfer und Herde. Anfang 20. Jahrhundert (Hans-Joachim Hühneke).

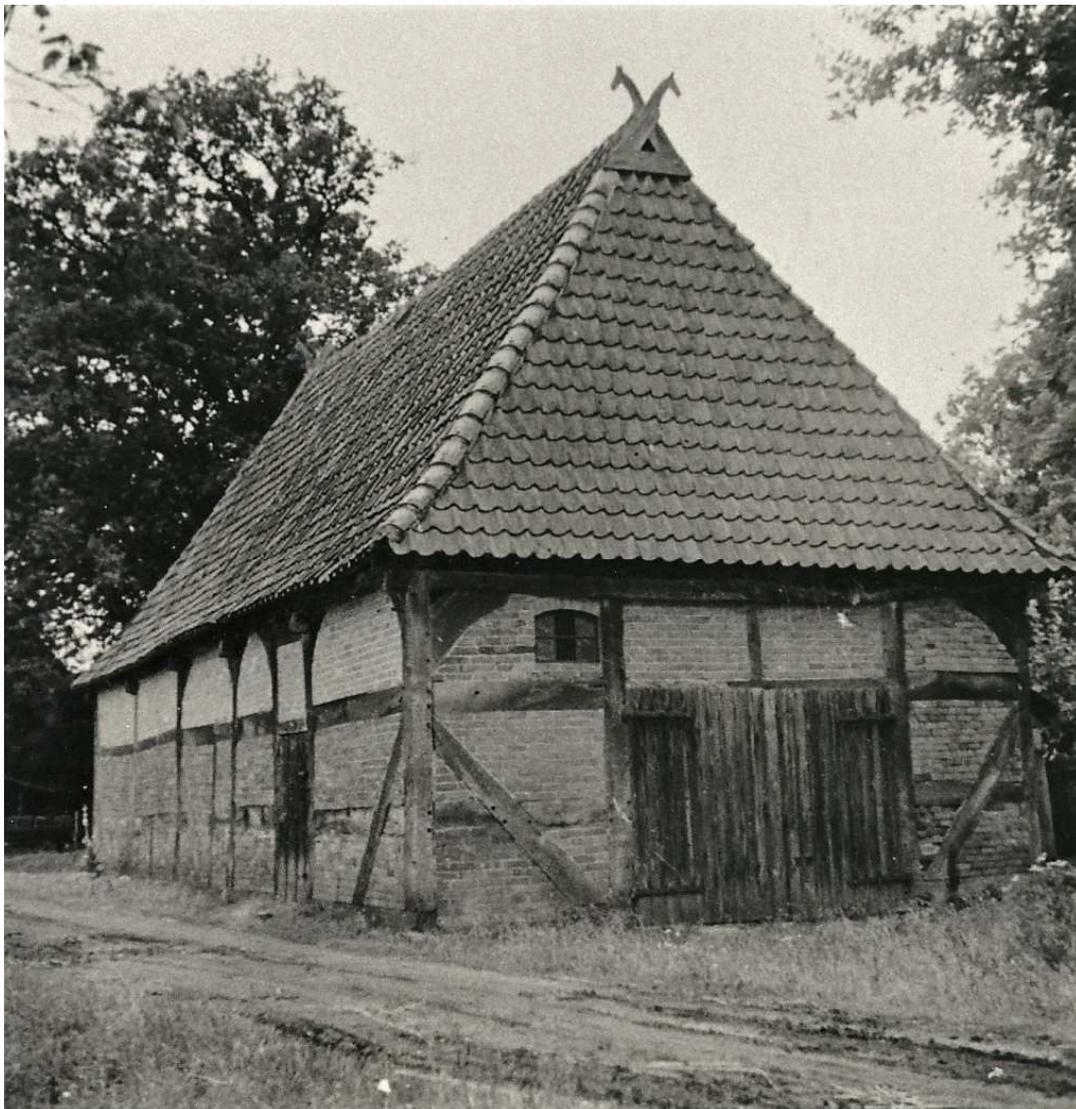
Foto: Mitte 20. Jahrhundert, das Dach des Schafstalls bereits umgedeckt auf Hohlziegel (Hans-Joachim Hühneke).

Der Schafstall hat eine Größe von 6,80 x 14,15 m. Auffallend ist das sehr steile Dach des Gebäudes, das Anfang des 20. Jahrhunderts von einem Strohdach mit Roggenstroh zu einem Ziegeldach mit roten Hohlziegeln umgedeckt wurde. Die Fachwerkwände des Gebäudes stehen nicht auf einem erhöhten Findlingsfundament, wie man bei einem alten Fachwerkgebäude erwarten würde, sondern auf einem Rotsteinsockel. Das lässt vermuten, dass der Schafstall wie viele Vergleichsbeispiele im 19. Jahrhundert zeigen, durch Verkopplung der Ländereien, von einem dem Nachbarn zugeschlagenen Landstück vorher abgebaut und in die Nähe des Hofes versetzt wurde. Dafür spricht auch die Lage auf der Hofstelle.¹

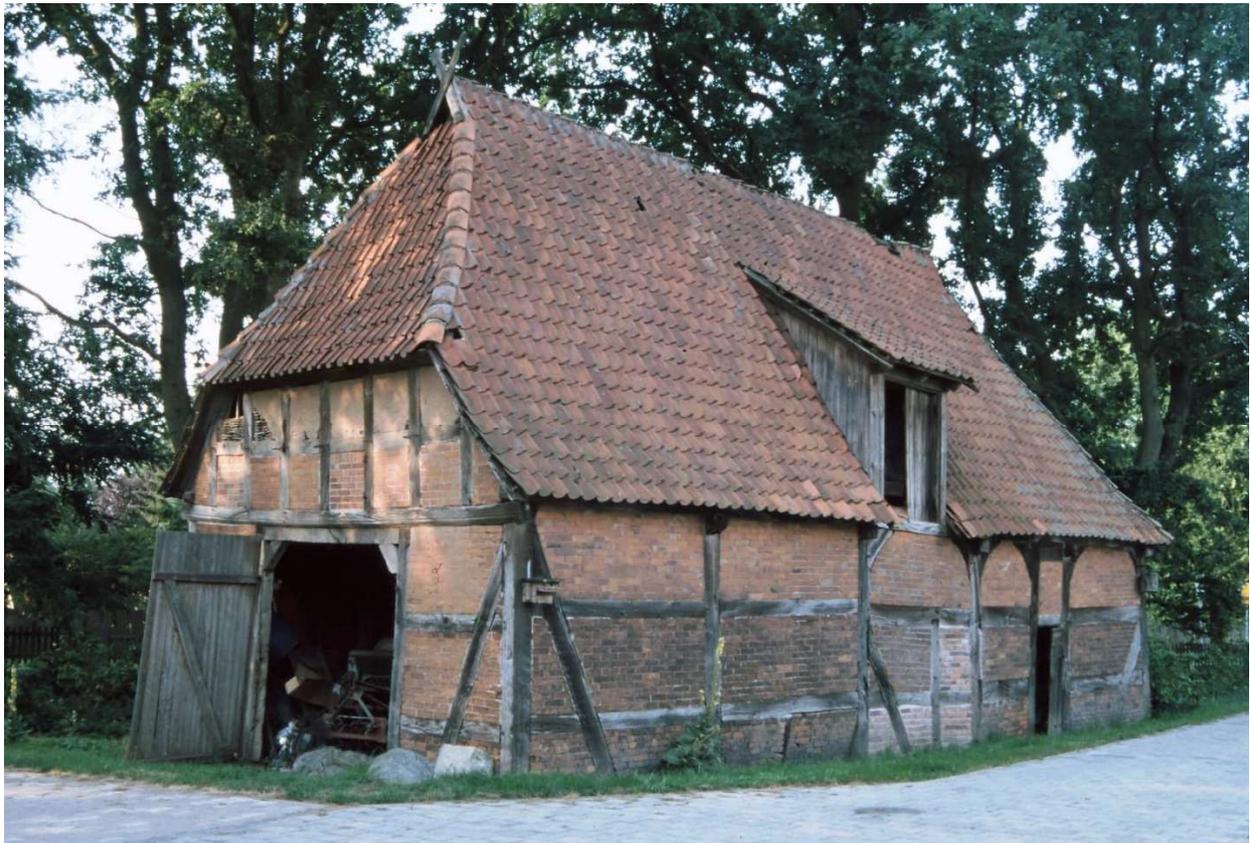
Foto: Blick von der Hofseite auf den Schafstall (2010 Heinz Riepshoff).

Die beiden Giebel des Schafstalls haben jeweils ein mittiges Tor, mit jeweils einem Fach zu beiden Seiten. In ihrer Konstruktion sind aber erhebliche Unterschiede festzustellen, die auf ein unterschiedliches Alter schließen lassen. Während der zur Straße weisende, sicher ältere Giebel, aus ca. 25 cm breiten Hölzern gefertigt wurde, zeigen die Hölzer der Gegenseite nur 20 cm Außenansicht. Der Straßengiebel wird durch zwei Fach hohe gekrümmte Streben und an den oberen Ecken des Rähms durch Kopfbänder stabilisiert. Die Gegenseite hat gerade Streben, die über die gesamte Höhe bis zum Rähm reichen. Der Straßengiebel hat einen Vollwalm, der Hofgiebel hat über dem Untergeschoß ein Giebeltrapez mit einer hölzernen Klappe und einen Krüppelwalm.

Ähnliche Unterschiede sehen wir in den Traufwänden. Das Gebäude ist fünf Fach lang, die ersten drei Fache gehören zu dem älteren Vollwalmgiebel, die beiden anderen zu dem jüngeren hofseitigen Giebel. Wie bei dem älteren Giebel werden auch die Traufwände von gekrümmten Streben und die Ständer mit Kopfbändern gegen Winddruck gestützt, die beiden jüngeren Fache zeigen an den Eckverbindungen jeweils nur eine gerade wandhohe Strebe. Eine weitere Parallele finden wir in den Querschnitten, die Hölzer der älteren drei Fache sind deutlich kräftiger als die der zwei Fache des jüngeren Gebäudeteils. Eine für Schafställe obligatorische Schäfertür findet sich in der südlichen Traufwand, im Bereich des älteren Gebäudeteils.

Den Konstruktionsmerkmalen nach ist der ältere Teil des Schafstalls der ersten Hälfte des 18. Jahrhunderts zuzurechnen und der jüngere der ersten Hälfte des 19. Jahrhunderts. Für die Verlängerung durch ein, oder mehrere Fache von Schafställen gibt es eine Reihe von Vergleichsbeispielen.² Der Grund für Verlängerungen liegt offenbar in der Vergrößerung der Schafherden in der Zeit um 1800. Offen bleiben muss die Frage, ob der Schafstall vor der Translozierung auf die Hofstelle - also am alten Standort - oder erst auf der Hofstelle verlängert wurde. Das Letztere scheint wahrscheinlich, da sowohl in den älteren Teilen der Traufwände, als auch in dem älteren, der Straße zugewandten Giebel, Ungereimtheiten festzustellen sind, die nur durch Zerlegen des Gerüsts entstehen konnten. Das Fachwerk des jüngeren Gebäudeteils hingegen ist völlig störungsfrei.
